دراسة حالة صدأ حديدي التسليح في المنشآت الخرسانية لساحل عدن

فيصل شمسي أبو بكر بارحيم

قسم الهندسة المدنية - كلية الهندسة - جامعة عدن

Corrosion of Steel Reinforcement Structures in Aden Coast - A Case-Study

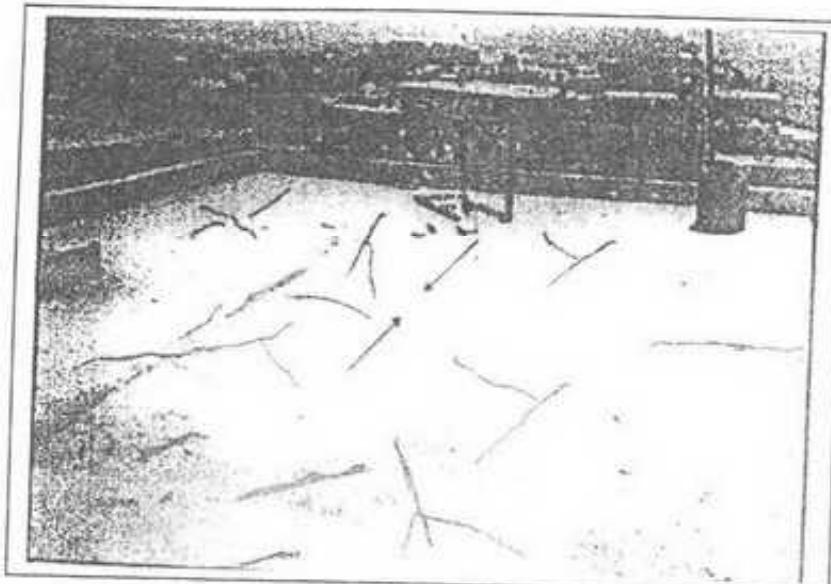
- 2 لوحظ في بعض الغرف المبنية فوق السطوح ذات الأسقف الخرسانية المسلحة سقوط وانهيار الغطاء الخرساني وذلك نتيجة لعدم ضبط زوايا تصريف الماء عبر المواسير وارتفاع الأسطح صورة (3) مما يؤدي إلى تجمع الماء في الأسطح والتقلل إلى جسم الخرسانة (ضعف الخرسانة) وتاثير العوامل الجوية : الرطوبة والحرارة يؤدي إلى صدأ حديد التسليح صورة (4).

صورة 3: ارتفاع سطح الخرسانة في السقوف

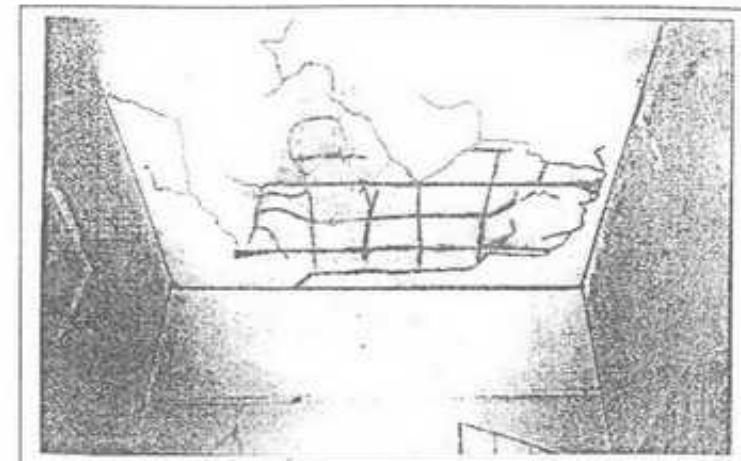
صورة 4: انهيار الغطاء الخرساني في السقوف

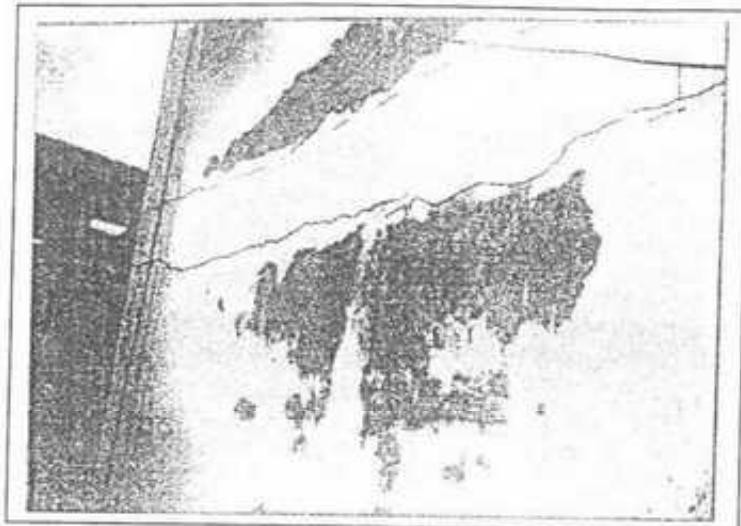
- 4 التشقق والشروخ : بشكل عام لوحظ تشقق الانكماش في معظم الأسطح الخرسانية المسلحة وغير المسلحة في كل المنشآت التي تمت دراستها. لوحظ أيضاً وجود تسقفات عمودية في الأعمدة كما هو موضح في صورة (6). وتسقفات أفقيّة في الكرات كما هو موضح في صورة (7).

صورة 7: تصدع وتشقق الخرسانة أفقيا

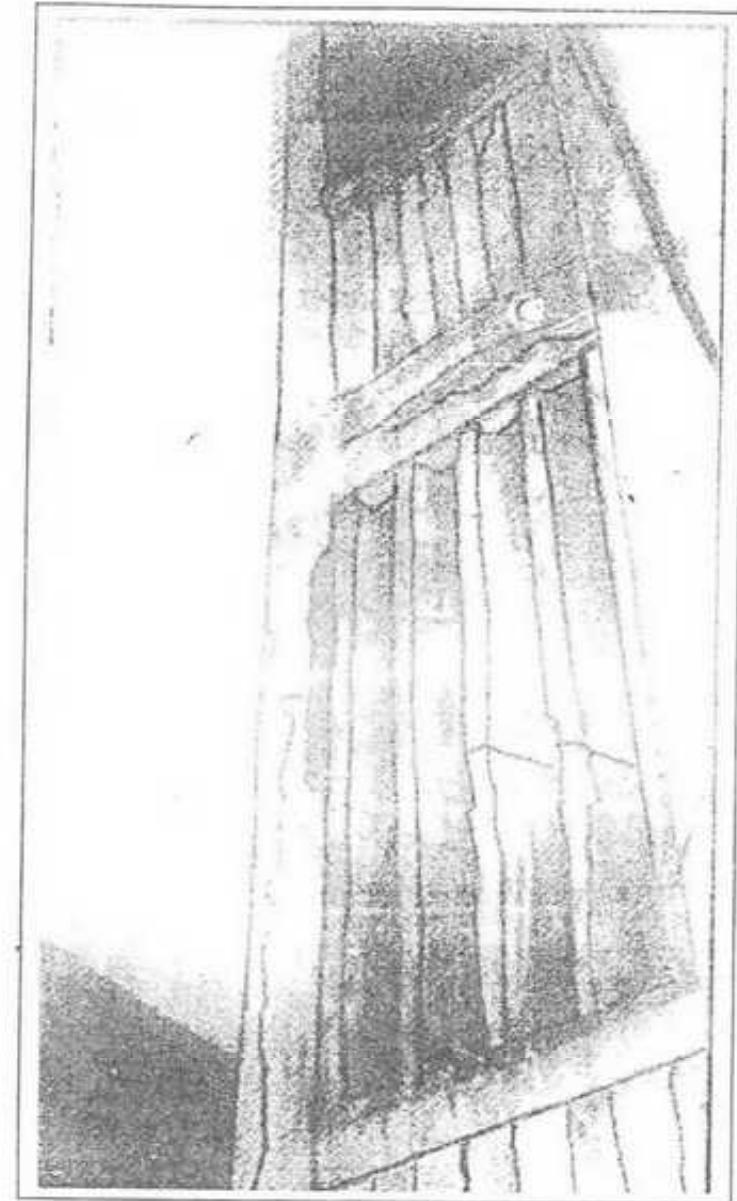
صورة 8: تصدع وتشقق الخرسانة عموديا

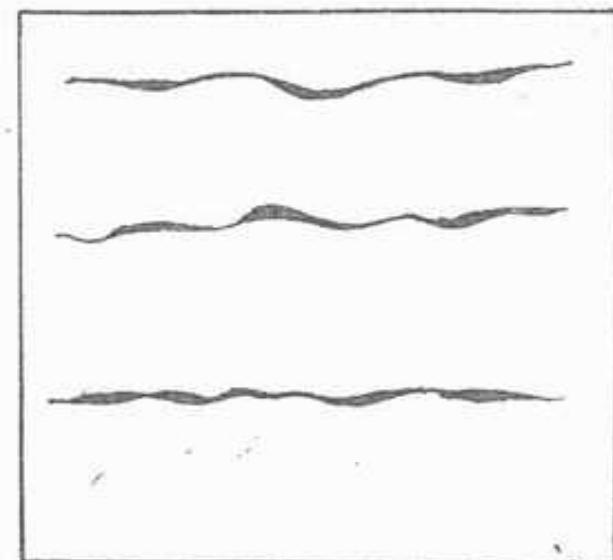
5- يبدأ صدأ حديد التسليح بوجود الأوكسجين والرطوبة، حيث تدخل في مسامات الخرسانة ذات التفاذية العالية وتحدث عملية الأكسدة، ويبدا الصدأ في جسم الخرسانة، مما يؤدي إلى حدوث التشقق في الأسطح الخرسانية بشكل موازي شكل (7).

شكل 7: تشقق أصص الخرسانة المسلحة موازياً لحديد التسليح

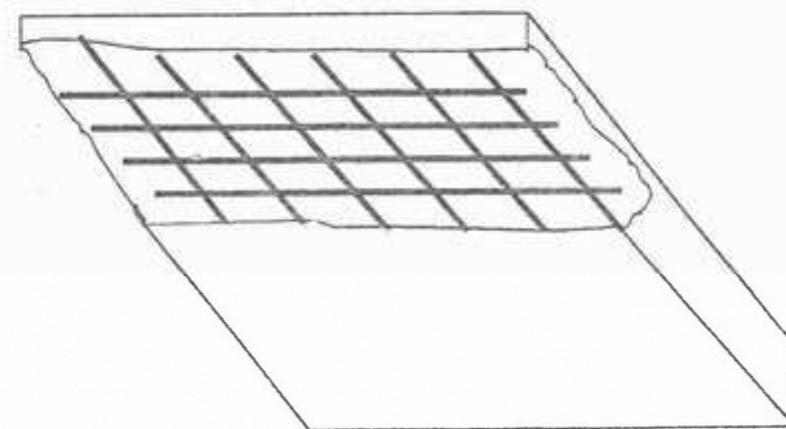
7- عند انتشار الصدأ تزداد التشققات في كل الاتجاهات وتبدأ طبقة الغطاء الواقي بالاهيار ويظهر صدأ الحديد للعيان شكل (8). وفي شكل (9) بوضوح مراحل عملية صدأ حديد التسليح(9).

شكل 8: انهيار الغطاء الخرساني ناتج عن صدأ حديد التسليح
