# مجلة جامعة عدن الالكترونية

## دراسة تحليلية لكارثة السيول ومقترح المعالجات لمدن وقرى وادي حضرموت

أ.د. فيصل شمشير

## *An analytical study of the flood disaster and the proposed treatments to the cities and villages of Wadi Hadhramaut*

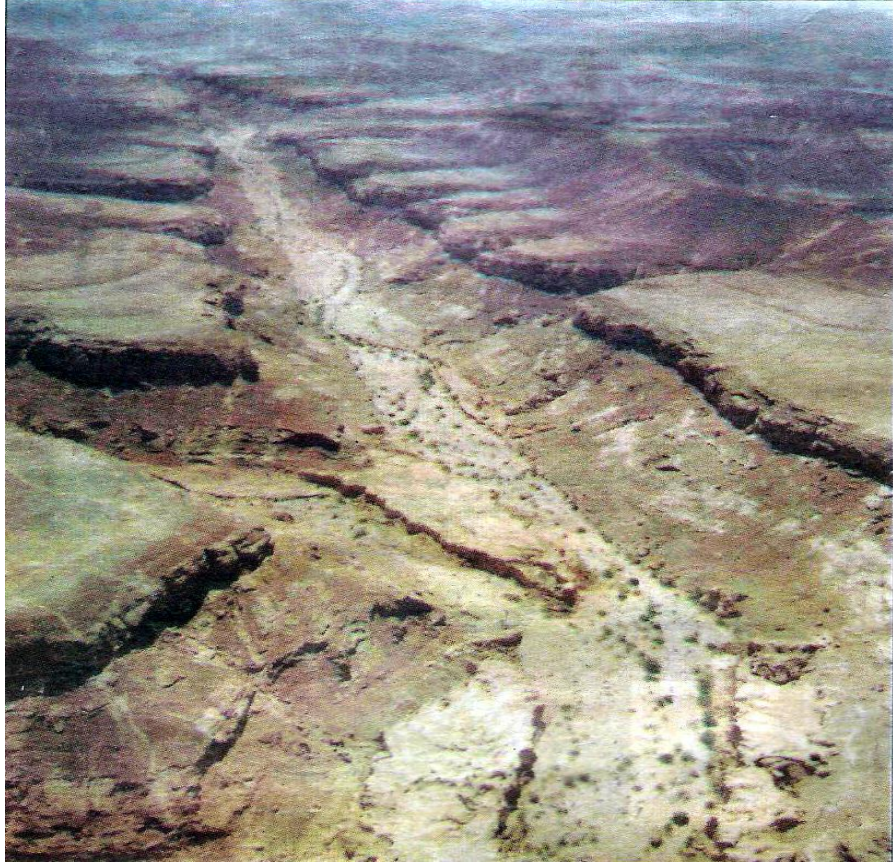
صورة (1) هضاب ووديان وادي حضرموت

ووفقاً للرواية الشفوية وشبه الرسمية (لأنه لا يوجد لدى محافظة حضرموت مراكز رصد متخصصة ومتطورة وكادر متخصص قرب كل الأودية تقوم برصد المطر والسيول) فقد بدأ المنخفض الجوي 2008/10/21 م يتشكل بتكاثف السحب الرعدية والغيوم الكثيفة بشكل كثيف وملحوظ وغياب الشمس، أدى ذلك إلى هطول أمطار غزيرة جداً بدءاً من يوم الخميس 2008/10/23م، واستمر دون توقف لمدة أكثر من 30 ساعة، نتج عنه تجمع مياه الأمطار الغزيرة في الجبال والهضاب والسهول والأودية وتدفقها وسريانها من تلك الجبال والهضاب والمنحدرات والمساقط المائية إلى الوديان والمنعطفات وإلى مجرى الأودية الصغيرة وتجمعها في مجرى واحد هو مجرى وادي حضرموت (صورة 1).

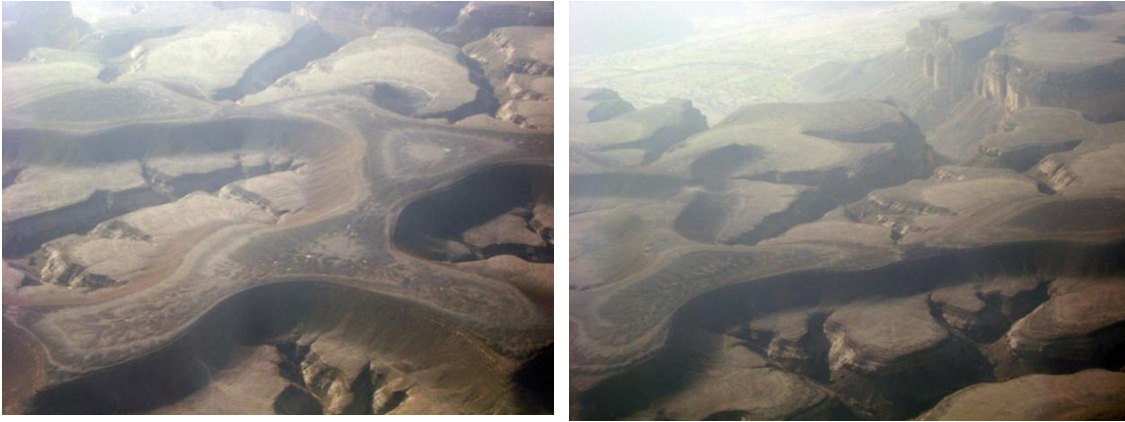
صورة ( 2 ) انحدار المساقط المائية وارتفاعها بوادي حضرموت

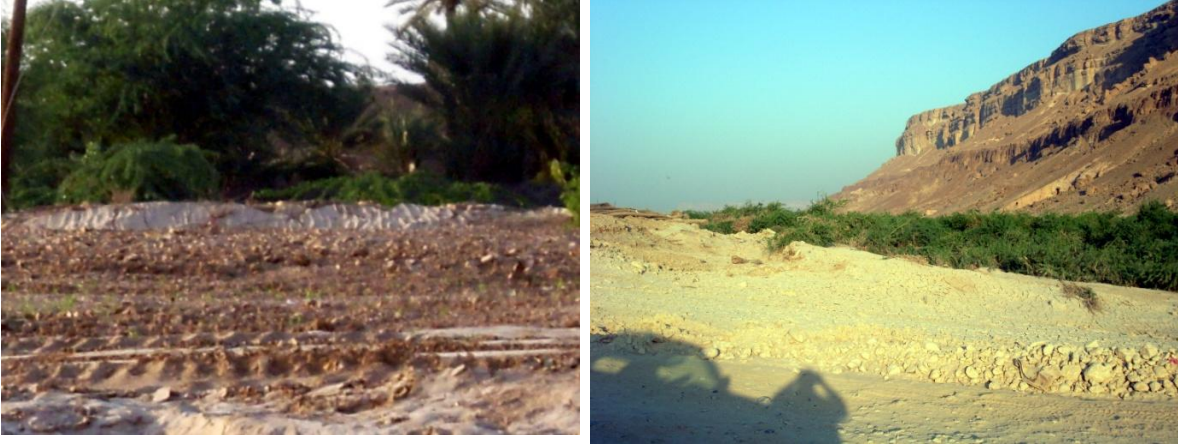
صورة ( 3 ) أشجار المسكيت ( السيبان )

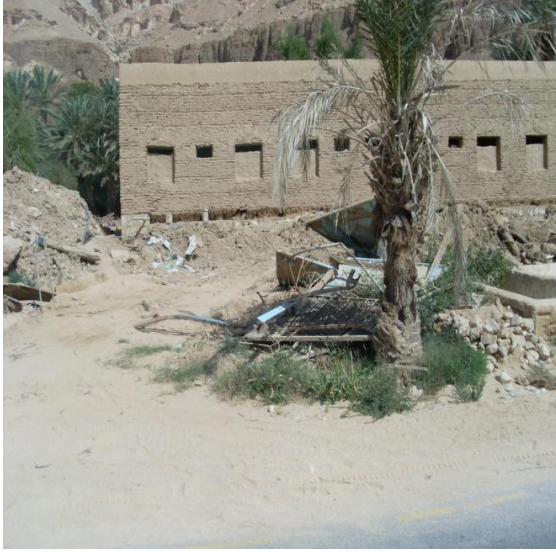
صورة ( 6 ) تشقق الجدران وعدم السقوط

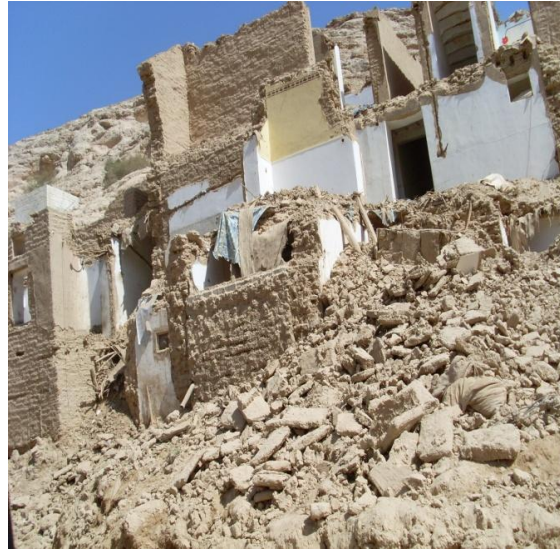
صورة ( 5 ) تهدم الأساسات وسقوط المبنى

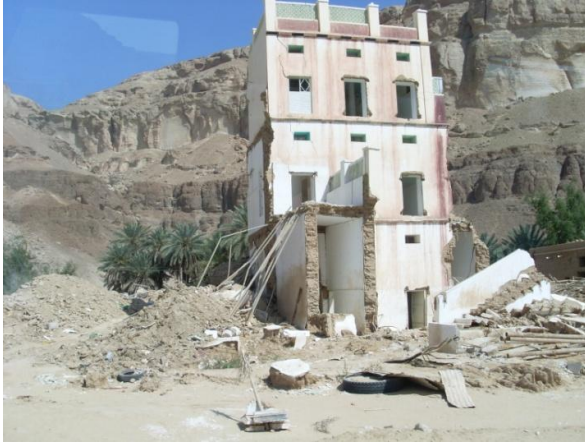
3. قوة وشدة ارتفاع مياه السيول في الأماكن الضيقة لمرور مياه السيول أدى إلى تجاوز الدور الأرضي ودخوله إلى الدور الأول عبر النوافذ والأبواب (منطقة ساه) وأوقع خسائر في الأرواح والممتلكات وكذا تهدم المباني (صورة 8).
4. استمرار هطول الأمطار لمدة أكثر من 30 ساعة أدى إلى تشبع الجدران بالماء بالذات غير المليسة ( Unplastered )؛ مما زاد من وزن الجدار مما أدى إلى تهدمه وسقوطه على الجدران الأخرى، (صورة 9).

صورة ( 8 ) مرور مياه السيل إلى الدور الأول وتهدم جزئي للمبنى

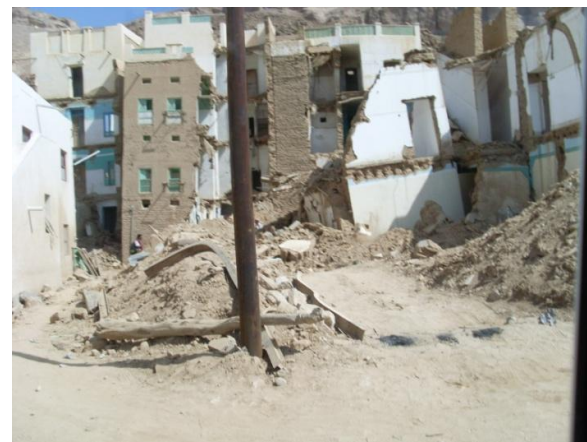
1. زيادة حجم مياه السيول تجاوز منسوب الأرض الطبيعية ومنسوب المباني، مما أدى إلى تدفقها داخل المباني.
2. سرعة تدفق مياه السيول أدت إلى نخر التربة ( pipping ) أسفل الأساسات (المباني)، مما أدت إلى إضعاف ثبات واستقرار التربة ( أسفل الأساسات )، مما نتج عنه تهدم الأساس وحدوث التشقق الرأسي للجدران وسقوط بعض منه، (صورة 5). وفي بعض الأحيان التشقق وعدم السقوط، (صورة 6). تهدم الجدران الحاملة وسقوطها على الجدران السليمة الأخرى، ومن ثم أدت إلى تهدم المبنى بالكامل، (صورة 7).

صورة ( 7 ) تهدم الجدران الحاملة ومن تم تهدم المبنى

6. الأساسات الحجرية والمبنية بمونة الإسمنت، وكذلك الأساسات الخرسانية المسلحة لم تتهدم من جراء السيول، (صورة 14).
7. تهدم الجدران الداخلية القواطع ( Partition Walls ) مرده إلى أن هذه الجدران لم تبني فوق أساس حجري، بل بنيت فوق تربة مدكوكة تعرضت للنخر، مما أدى إلى تهدمها، (صورة 7).

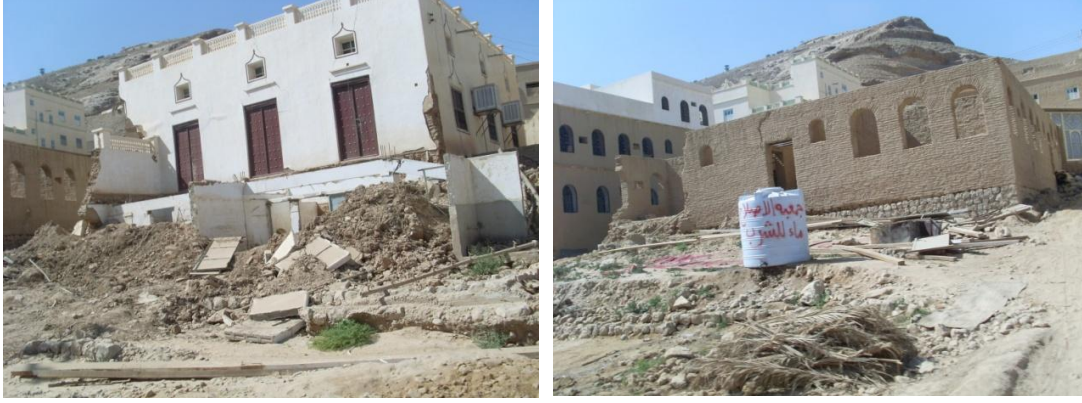
صورة (9) تهدم جزئي

1. بعض الجدران المتشققة ، التي لم تسقط في بعض المباني والمصنفة بتهدم جزئي، لا بد من دراسة حجم التشقق، فإذا ظهر بوضوح بين واجهتي الجدار فإن هذا يعتبر تشققاً خطيراً ولا بد من إزالة أو هدم الجدار، لأن هذه الجدران تظل ضعيفة حتى لو تم ترميمها. والسؤال ما هو نوع الترميم المطلوب في الجدران الطينية؟ يستحسن هدم الجدار، لماذا؟ لأن المادة الرابطة ( Bounding ) بين الطين والمدر والتبن وبين المونة الرابطة بشكل عام الرابطة في مادة الطين بعد مرحلة التشبع والجفاف لمرتين تكون ضعيفة. (صورة 9).

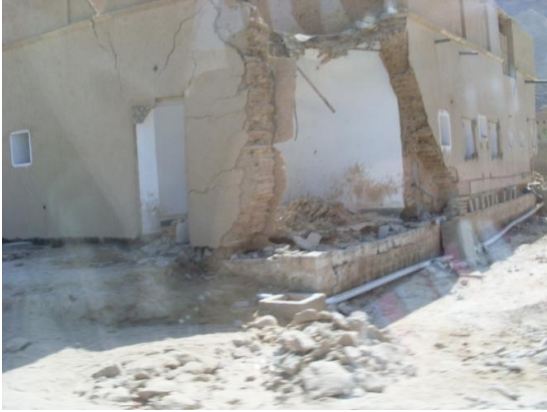
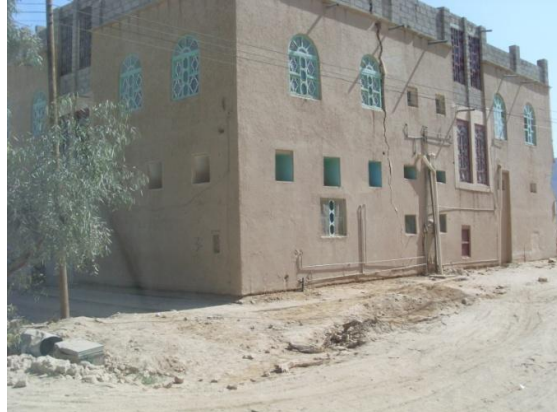
2. لوحظ في أكثر من موقع عندما يتم نحر مياه السيول للجدران من أسفلها ( الأساسات ) وبالذات النخر الطولي يحدث إزاحة وتشقق أفقي، وفي أماكن كثيرة تشقق رأسي للجدران، (صورة 10).

صورة ( 10 ) تشقق راسي

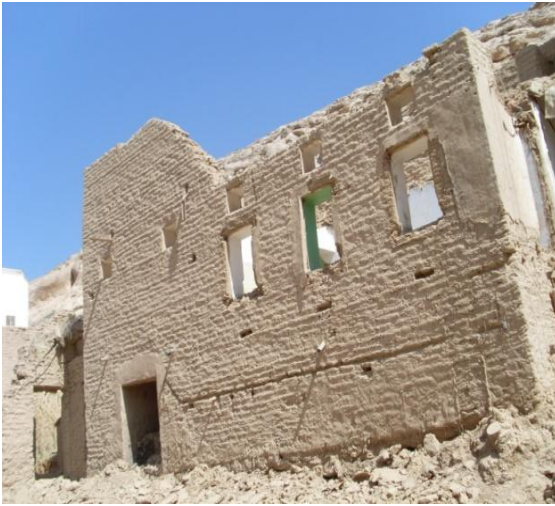
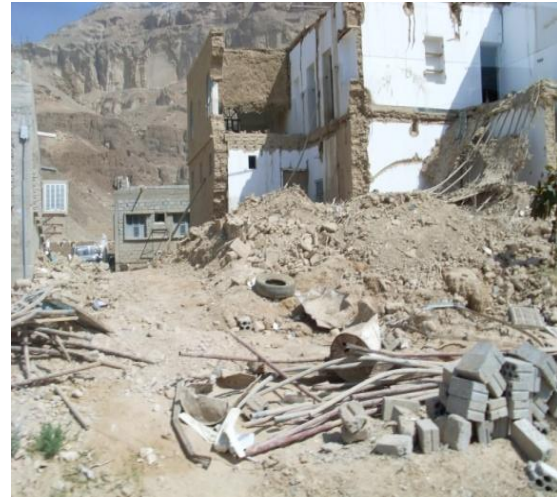
3. غياب صيانة المباني ساعد في تهدم بعضها، كما لوحظ في بعض المباني المتهدمة كلياً أنها مباني طينية قديمة ( خربات ) لم تمسها الصيانة منذ أمد بعيد، وهذا يدعو إلى التساؤل وإعادة النظر في العمر الافتراضي للمباني الطينية ، حيث يتطلب بأن يكون هناك دور لصيانة المباني الطينية مع تحديد الفترة الزمنية للصيانة الدورية، (صورة 11).

صورة ( 11 ) مباني قديمة آيلة للسقوط

4. ترميم المباني الطينية القديمة وإعادة تأهيلها بحيث تكون ملائمة للسكن وإعادة النظر في العمر الافتراضي للمباني الطينية في حالة إذا لزم الأمر بإزالتها.
5. إعادة النظر في تصميم وبناء أساسات المباني الطينية والأخذ بما يتلاءم مع الواقع والعلم والهندسة وذوي الخبرة.

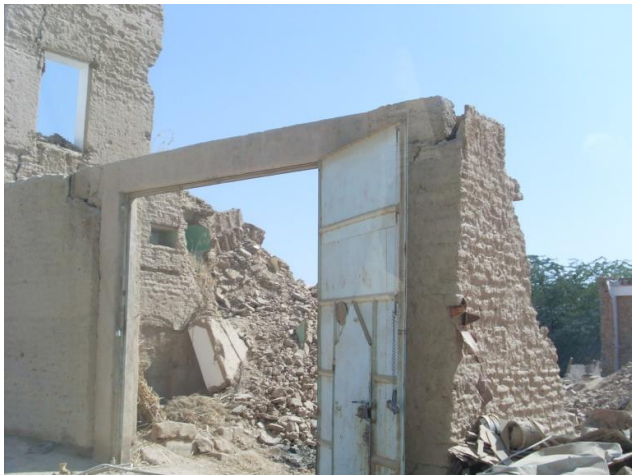
4. المباني الطينية والمستندة على جدار حجر ( كرسي حجر ) بارتفاع أكثر من متر من مستوى الأرض لم تضرر، (صورة 12).
5. دعائم البوابات الكبيرة والمبنية من الأعمدة والجسور الخرسانية المسلحة لم تتهدم، (صورة 13).

صورة ( 13 ) دعائم وجسور خرسانية لم تنهدم

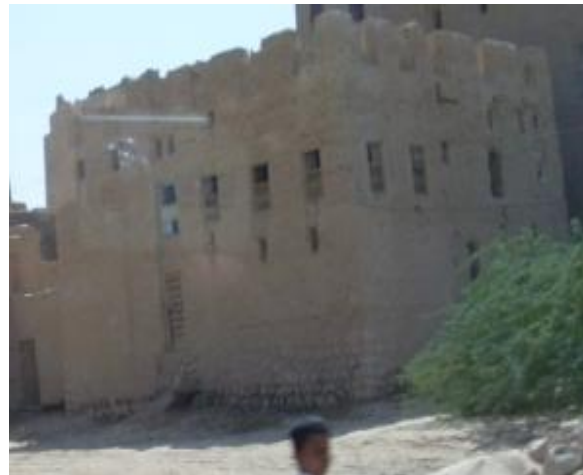
صورة ( 12 ) كرسي حجر

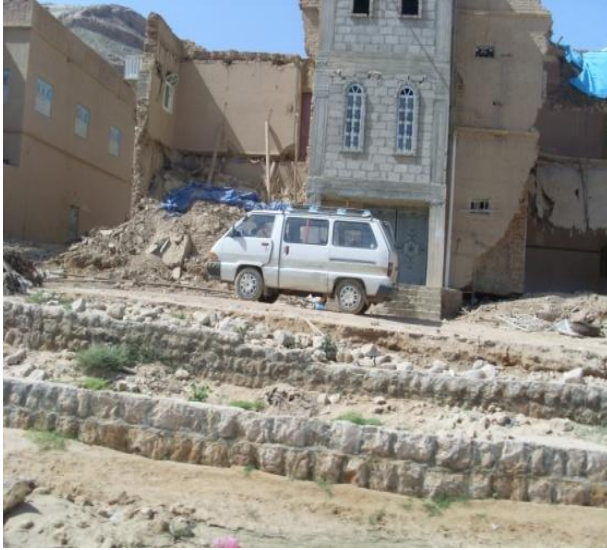
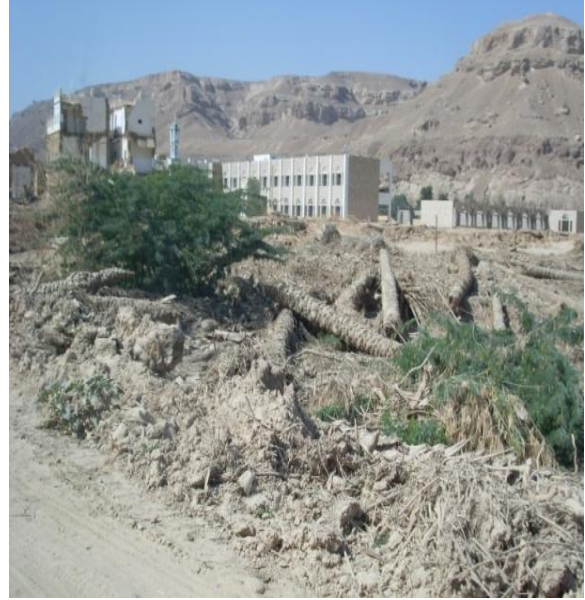
صورة ( 14 ) المبنى الحديث (مدرسة) لم تتهدم
